INFORME Y DICTAMEN PERICIAL

PATOLOGIA

DE LA VIVIENDA

CALLE JOSE XXXXXXXXXXXXXXX N°5 Es:1

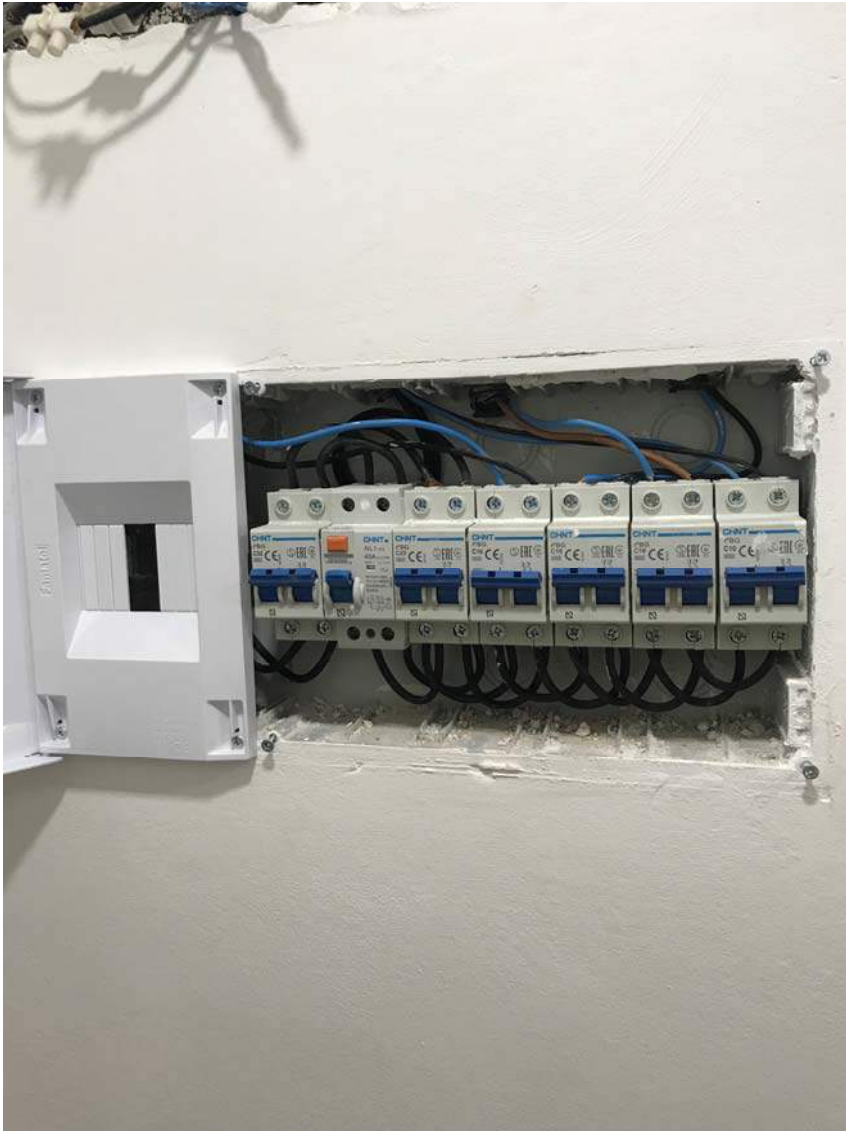
o En el cuadro eléctrico general se observan que la conexión de diversas líneas a los magnetotérmicos no es correcta puesto que existen partes activas de los conductores que no se han introducido correctamente en su conexionado. (Quedando el cableado al descubierto,

Así mismo, la instalación no dispone de protección toma de tierra. Lo que puede ocasionar en caso de pérdidas de tensión o derivaciones, sobre cargas de tensión. Es decir, el diferencial es el encargado de que se corte el suministro de luz cuando hay una derivación a tierra, al no encontrarse instalada la toma de tierra, este diferencial no actúa. Conllevando un alto riesgo de accidente.

FOTO 7: VISTA GENERAL CUADRO GENERAL VIVIENDA

lo que conlleva un alto riesgo de accidente). Se deberán conexionar los conductores a las protecciones de forma que no sean vivibles partes activas (cobre) fuera de estas o realizar las conexiones mediante punteras normalizadas para cada sección de conductor.

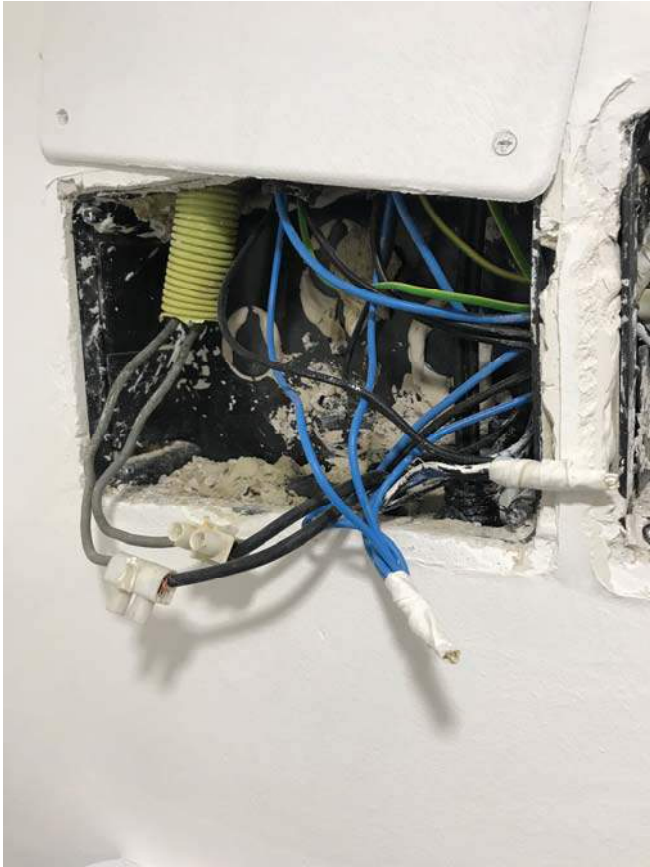
o Como podemos ver en diversas fotografías, (desde la 8 a la 18), las uniones y conexiones están realizadas directamente mediante retorcimiento y posterior recubrimiento con cinta. La unión de cables (Empalmes) mediante retorcimientos o arrollamientos, quedan totalmente prohibidos en el Real Decreto 842/2002, de 2 de Agosto por el que se aprueba el Reglamento Electrotécnico de Baja tensión. Presentando un alto riesgo de accidente eléctrico.

FOTO 8: CAJA REGISTRO PASILLO 1 ENCIMA CUADRO GENERAL CON LINEA DE ACOMETIDA

Se deberán revisar todas las uniones, así como revisar y eliminar los puenteados, para ello se deberán realizar nuevas líneas de tomas de corriente. Además de instalar las tomas de corriente adecuadas para los diferentes electrodomésticos.

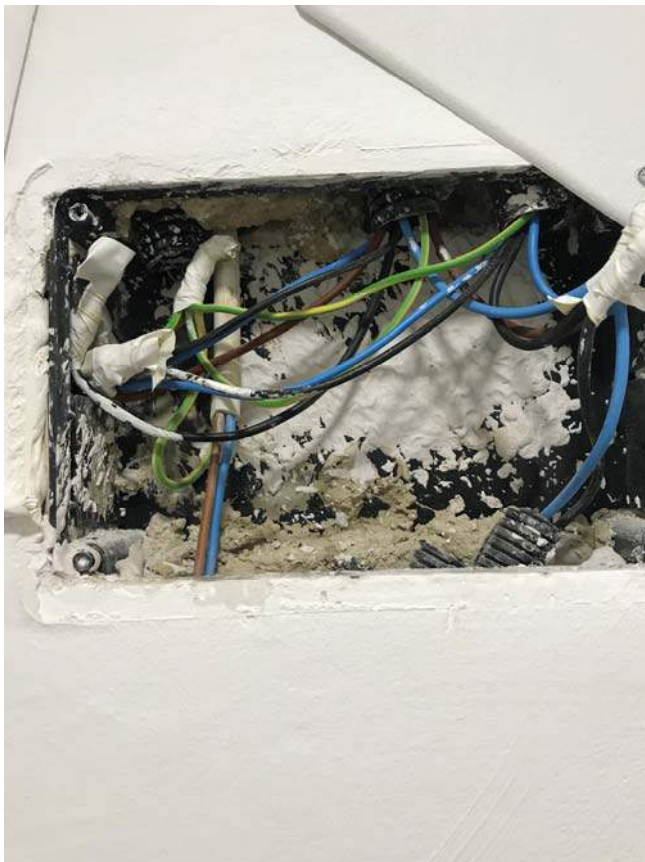
FOTO 9: CAJA REGISTRO PASILLO 1 ENCIMA CUADRO GENERAL PARA DISTRIBUCION VIVIENDA

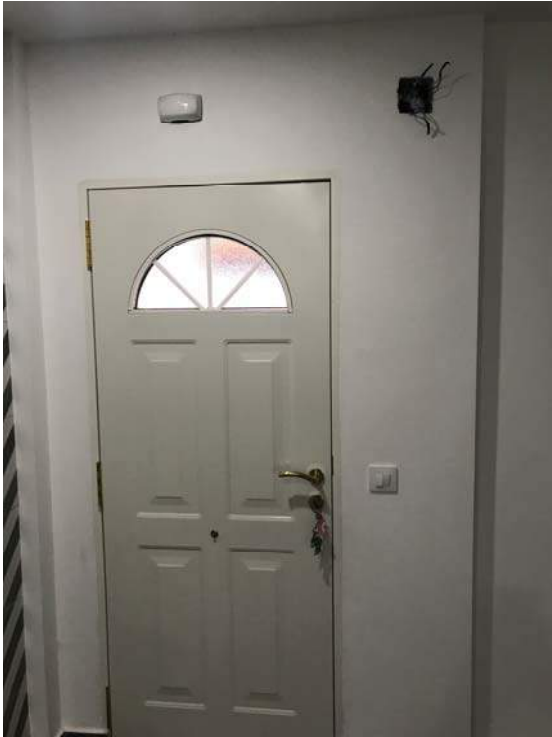
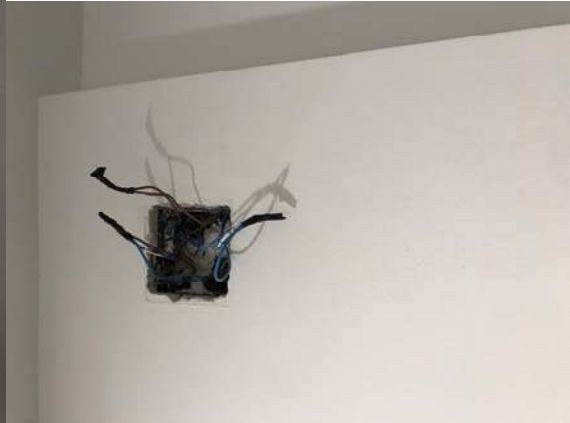
FOTO 10: VISTA GENERAL Y DETALLE CAJA DE REGISTRO DE RECIBIDOR

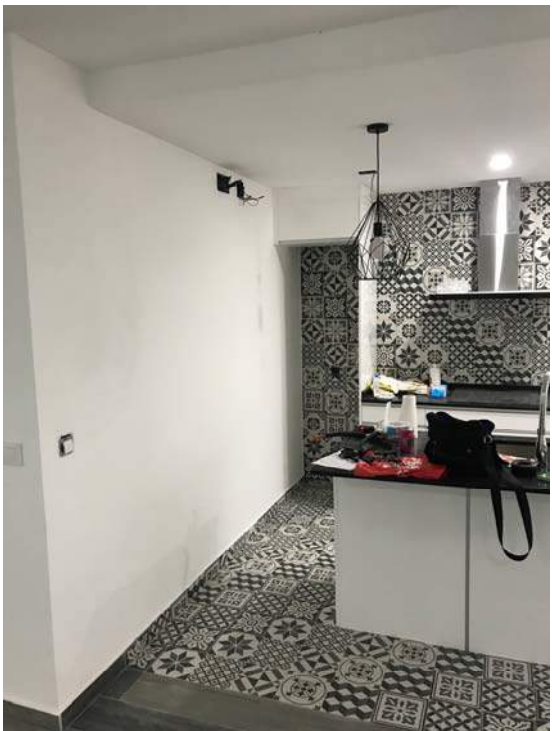
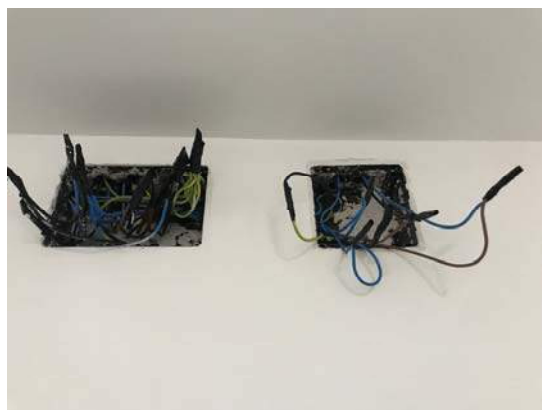
FOTO 11: VISTA GENERAL COCINA Y DETALLE CAJA REGISTRO

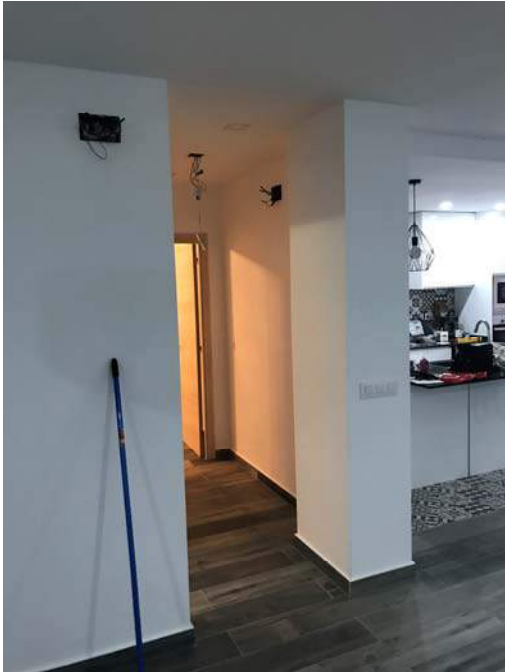
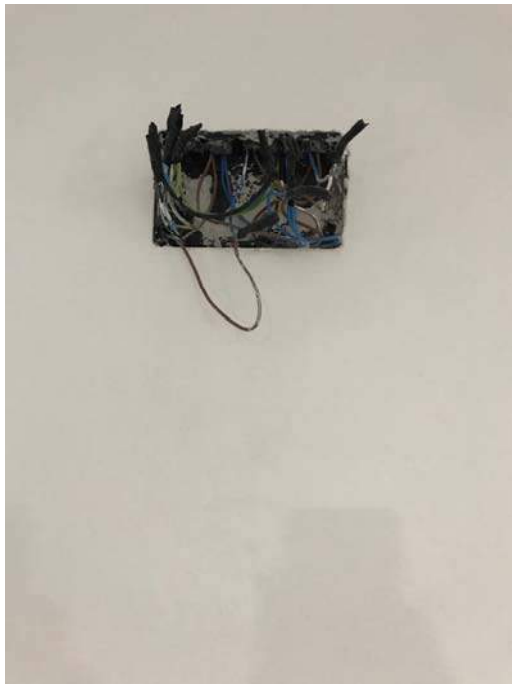
FOTO 12: VISTA GENERAL ZONA SALON Y DETALLE CAJA DE REGISTRO

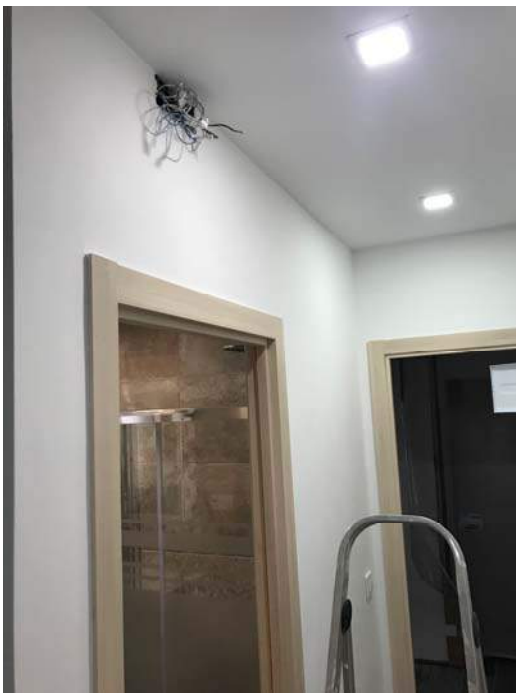
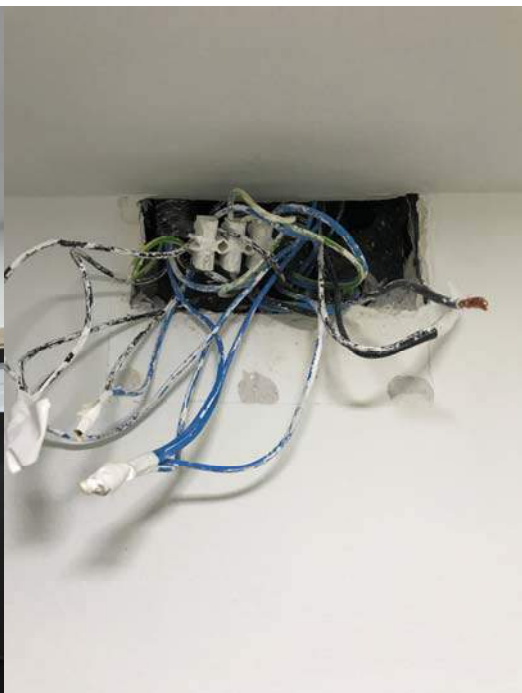
FOTO 13: VISTA GENERAL PASILLO 1 Y CAJA REGISTRO DE ASEO Y PASILLO

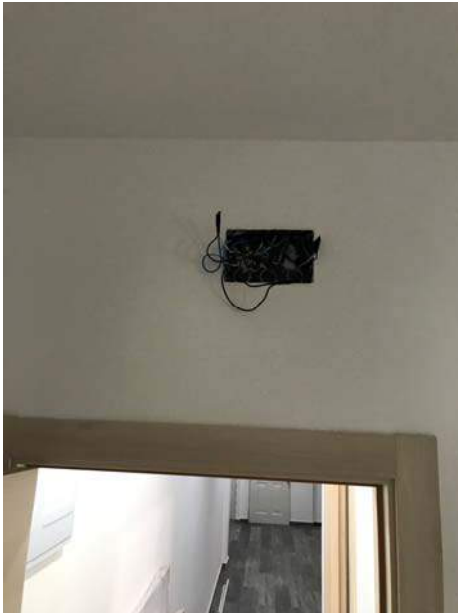
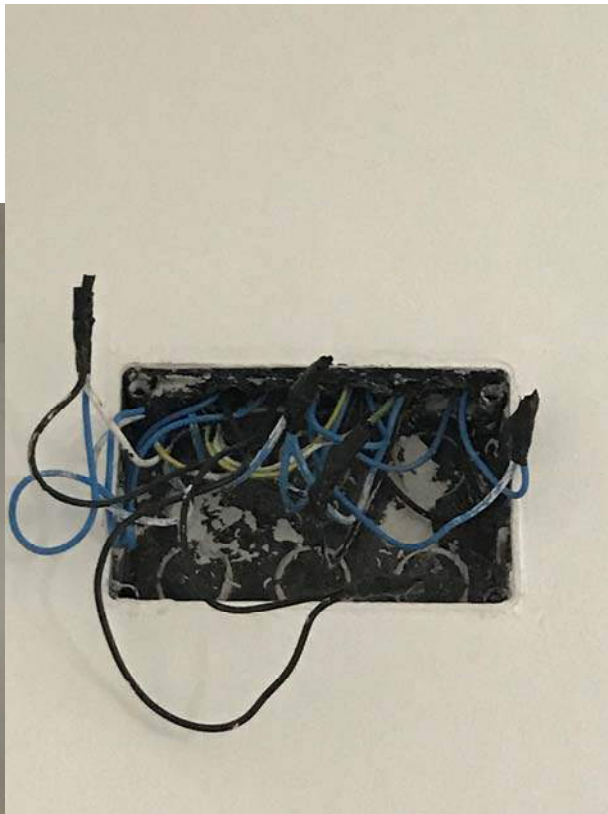
FOTO 14: VISTA GENERAL DORMITORIO 1 Y DETALLE CAJA DE REGISTRO

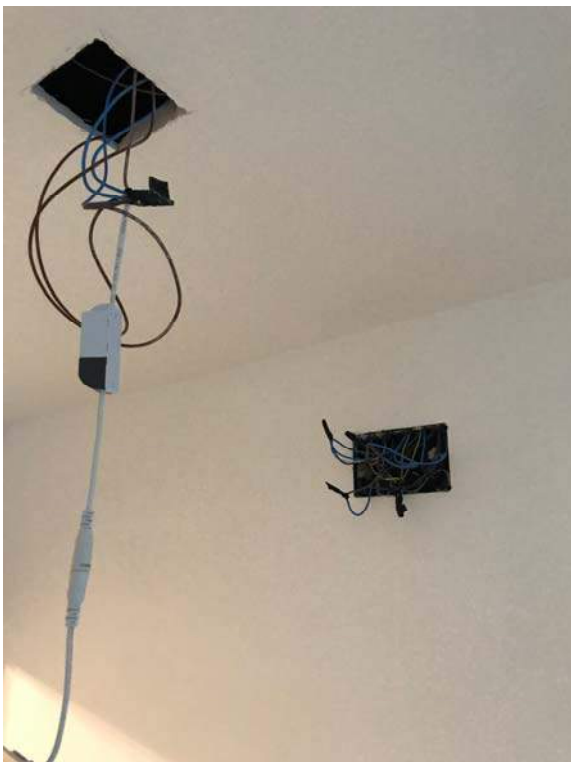
FOTO 15: VISTA GENERAL CAJA Y LAMPAR PASILLO 2

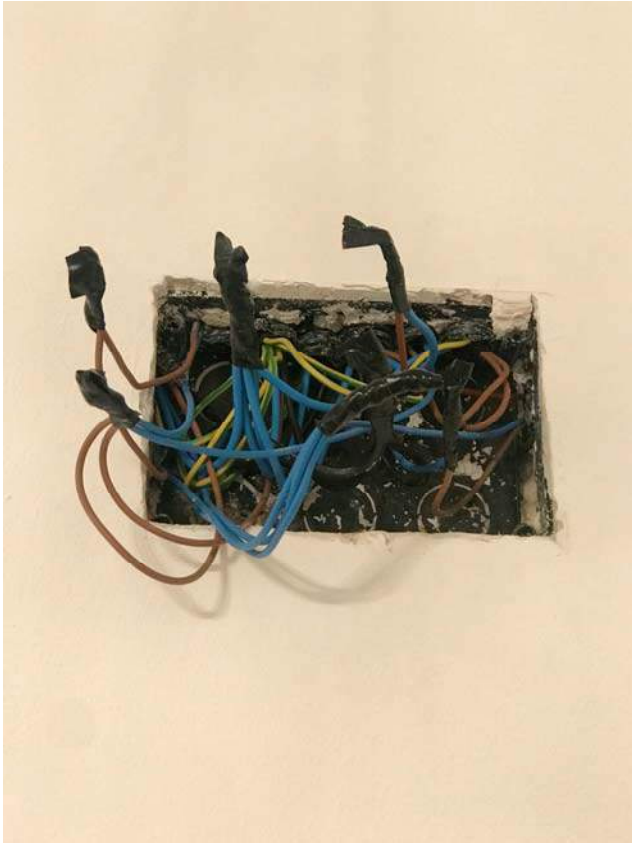
FOTO 16: DETALLE CAJA DORMITORIO PRINCIPAL

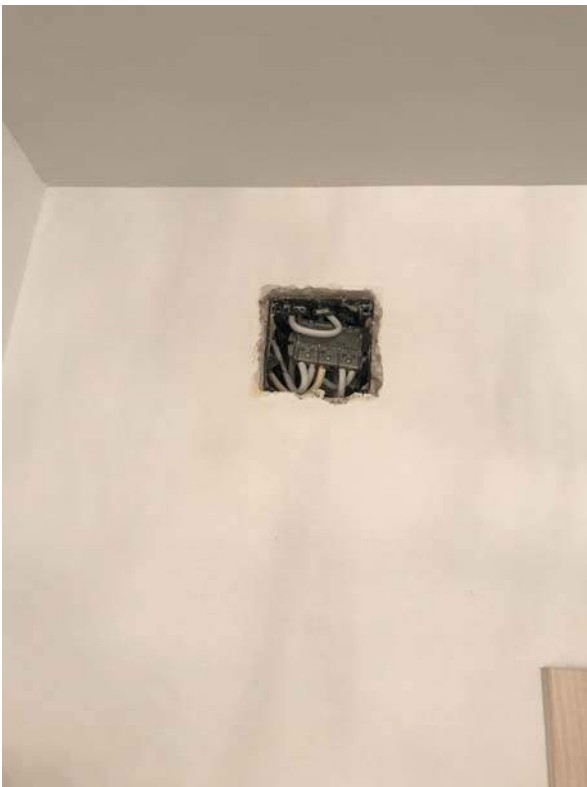
FOTO 17: CAJA REGISTRO ANTENA EN DORMITORIO PRINCIPAL

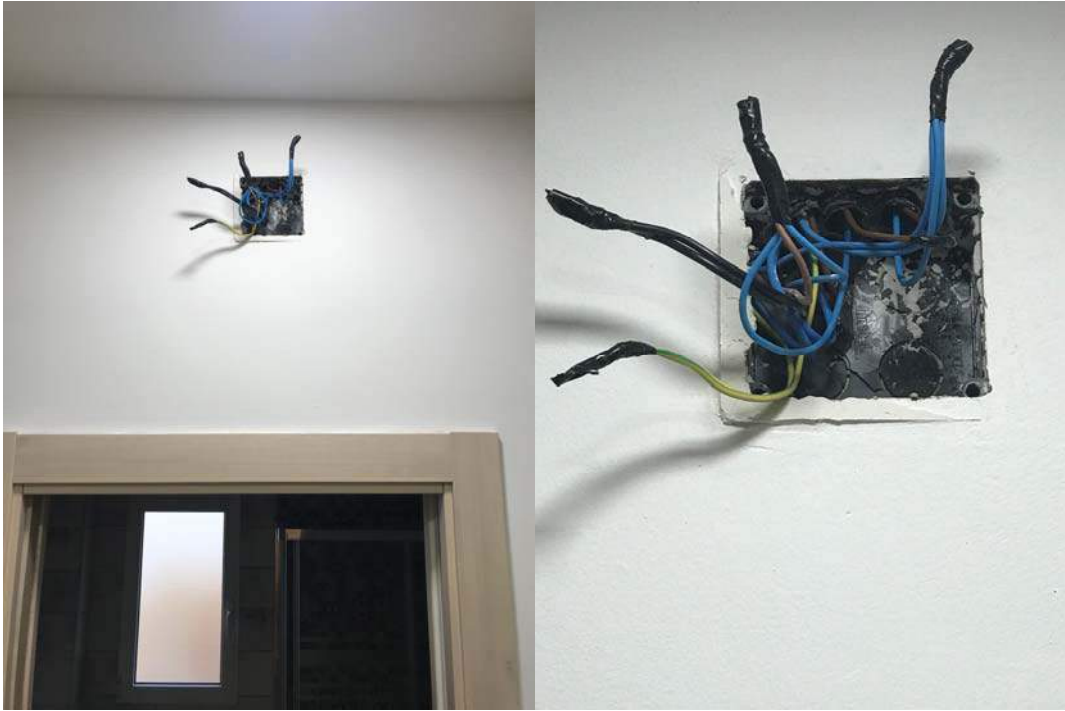
FOTO 18: VISTA GENERAL ACCESO BAÑO PRINCIPAL Y DETALLE CAJA REGISTRO

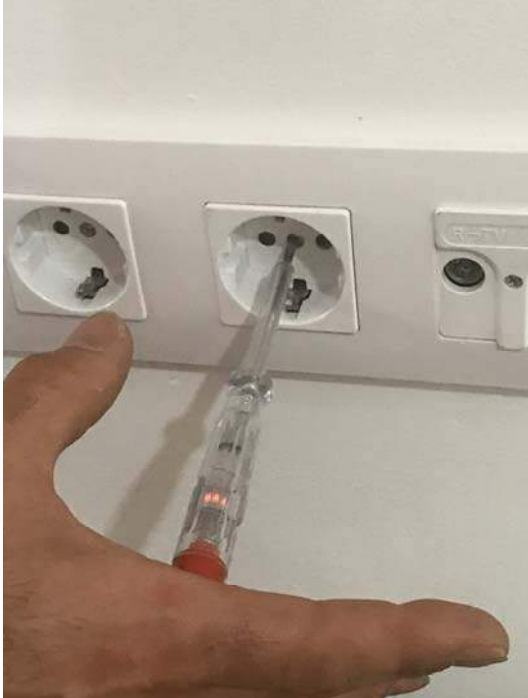
FOTO 19: PRUEBA TESTEO DE DERIVACION DE CORRIENTE EN ENCHUFES DE LA VIVIENDA. DANDO POSITIVO

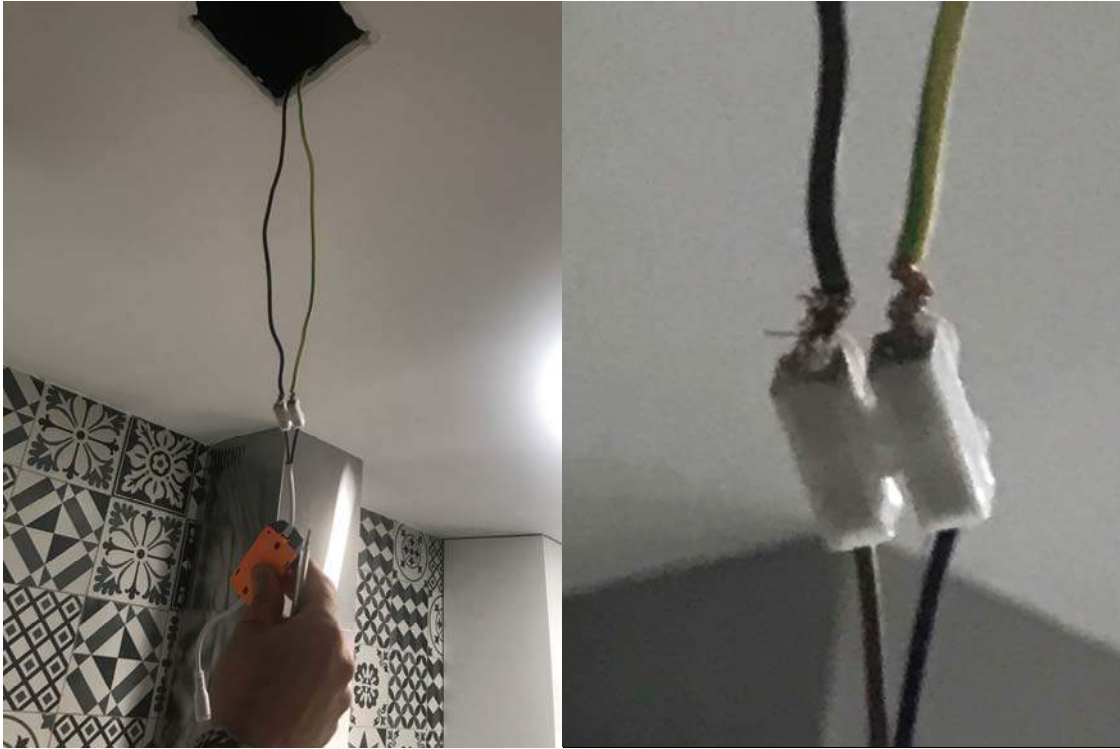
FOTO 20: VISTA GENERAL LANPARAS TECHO COCINA Y DETALLE DE CONEXION

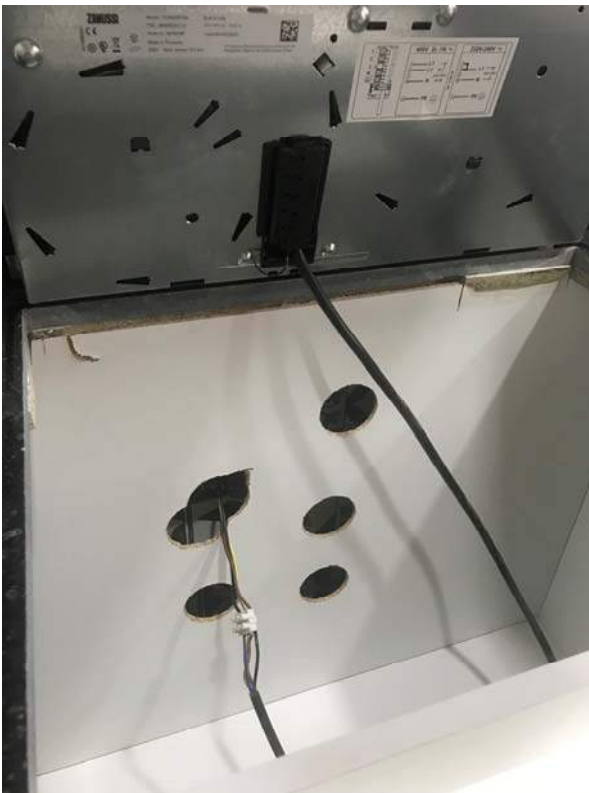
Añadir que diversos electrodomésticos, más concretamente el horno, la vitrocerámica y la lavadora, carecen de tomas de corriente, para enchufar dichos electrodomésticos a la red. Habiendo dejado el instalador directamente los cables al descubierto, para conectar directamente dichos electrodomésticos. (Ver foto 21 y 22). Esto presenta

un alto riesgo de accidente eléctrico, debido a que las conexiones no se han realizados como se indica en la normativa.

FOTO 21: DETALLE CONEXIÓN ENCIMERA VITRO SIN ENCHUFE

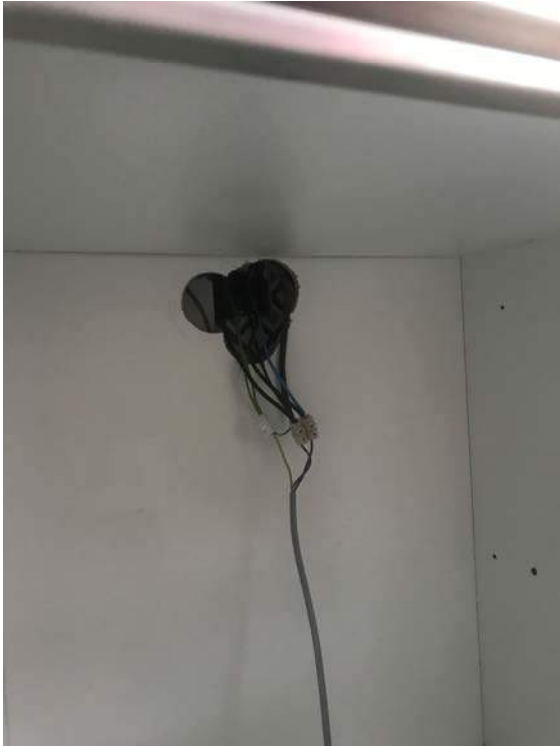
FOTO 22: DETALLE CONEXIÓN HORNO Y MICROONDAS VITRO SIN ENCHUFE

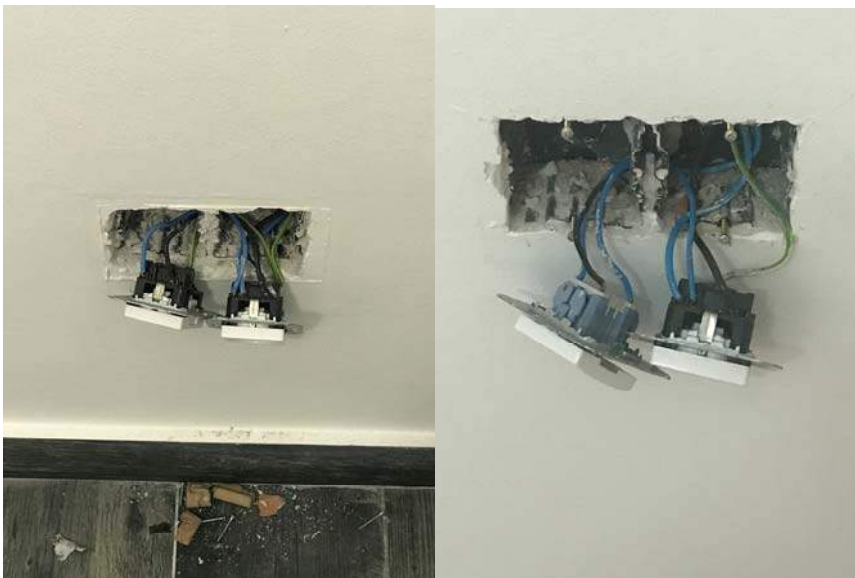
Así mismo, se observa que diversas tomas de corriente, han sido puenteados, es decir, han sido conectados directamente las tomas de corriente a los interruptores. Para así, evitar llevar una línea de tomas de corriente a dichos interruptores. (Ver foto 23 y 24). Esto conlleva a que en caso de fallo los diferenciales no actúen correctamente.

FOTO 23: DETALLE DE ENCHUFES

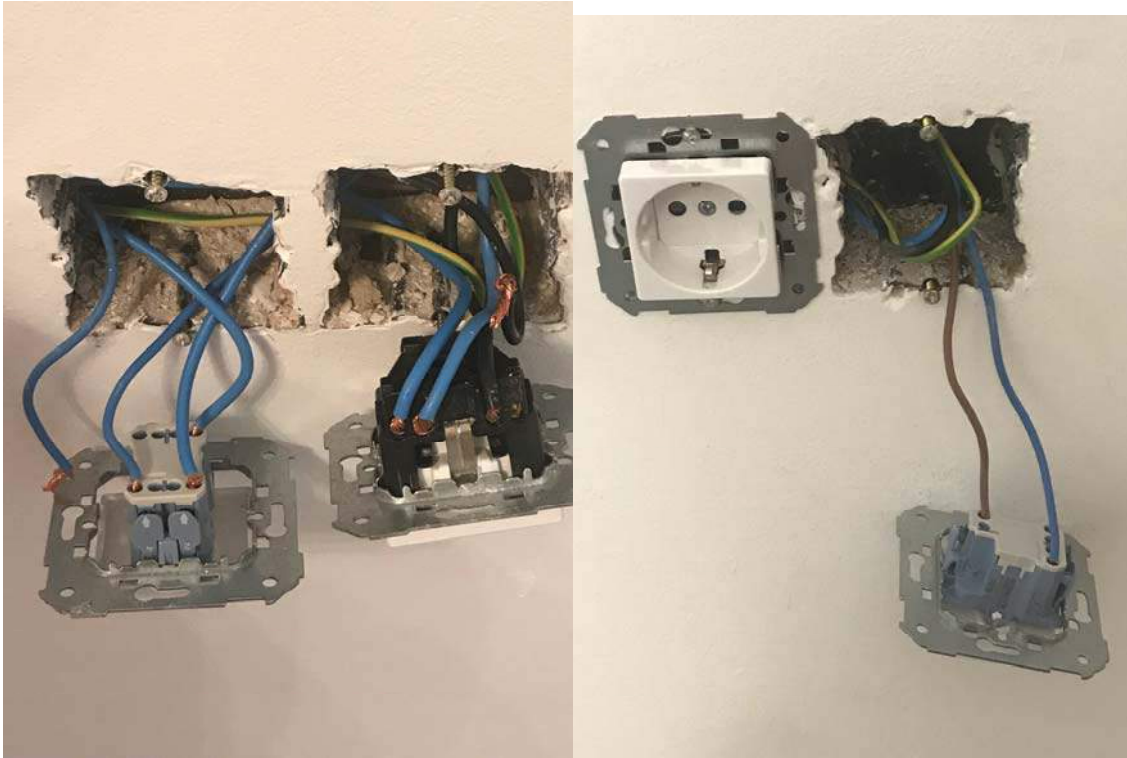
FOTO 24: DETALLE DE ENCHUFES

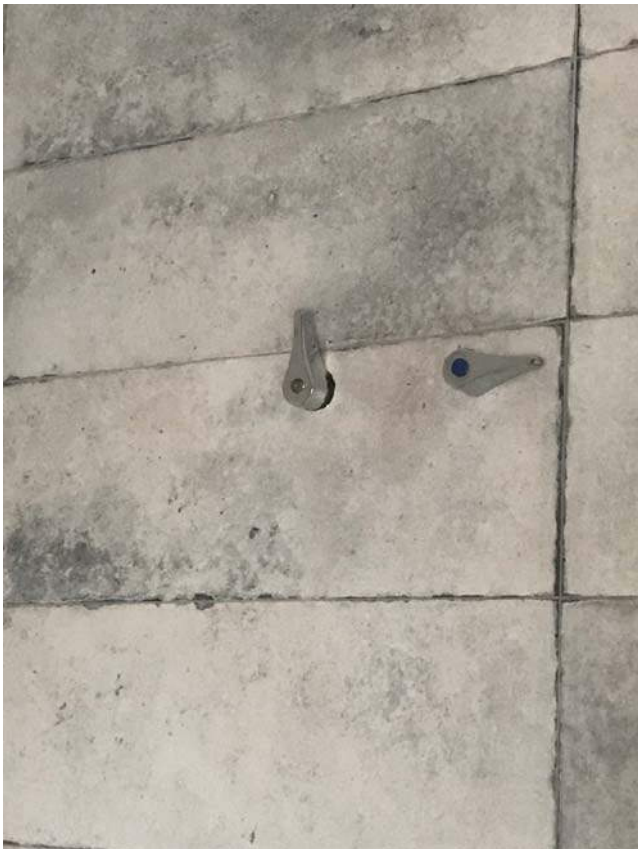
- La cocina no dispone de llave de corte de suministro de agua. Lo que se ha ejecutado para ahorrarse la colocación de dos llaves de corte de agua fría y caliente, es que las llaves de corte del Baño principal cortan el suministro de agua de la cocina, y por lo tanto esta, carece de tal servicio.

FOTO 25: VISTA GENERAL LLAVES DE CORTE DE ASEO Y BAÑO

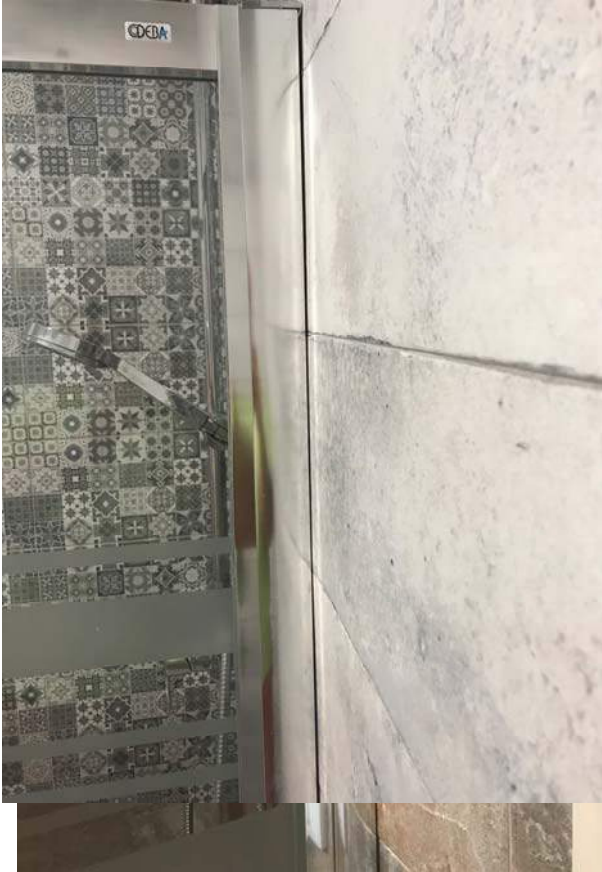
- Mampara de la ducha del aseo y del baño, no ha sido sellada después de su colocación, por lo que el agua sale entre el espacio que existe entre la pared y la perfilería de aluminio. Produciendo filtraciones.

**FOTO 26: VISTA GENERAL
JUNTA DE MAMPARA SIN
SELLAR EN ASEO 1**

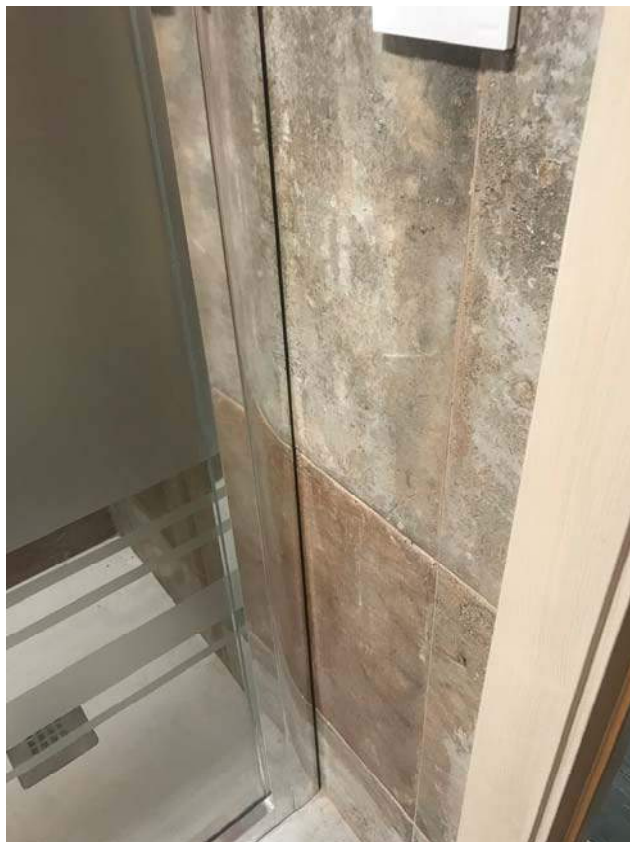
**FOTO 27: DETALLE PARTE
INFERIOR MAMPARA**

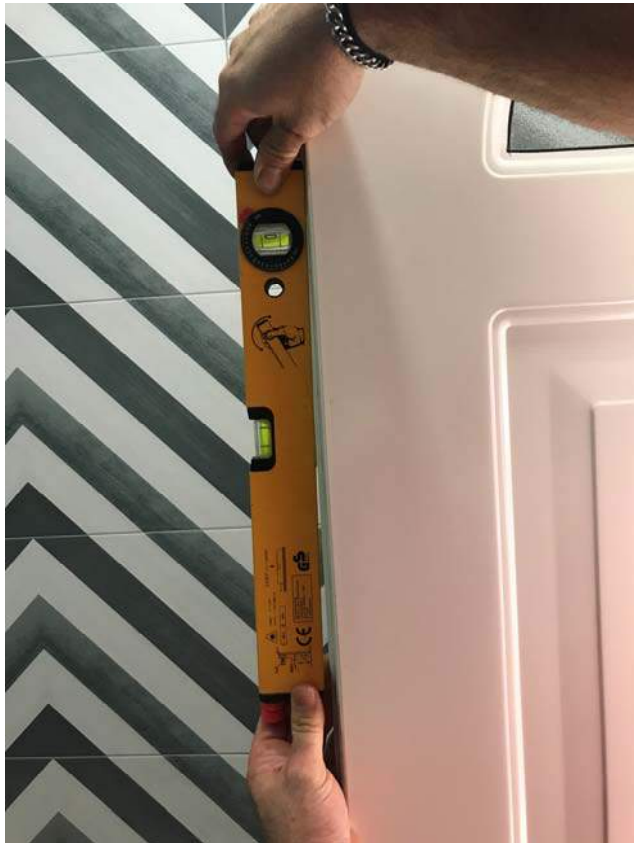
- La puerta de acceso a la vivienda, se encuentra desplomada, lo que ocasiona, que, para la apertura total de la misma, roce con el suelo. Lo que hace necesario su desmontaje, y volver a colocarla con un correcto plomado.
- La bancada de la cocina, dispone de una medida inferior a 60 cm, y una altura inferior a lo estándar 90cm. Por lo que los diversos electrodomésticos, como la lavadora y la nevera no han sido posible instalarse, en los huecos previstos para su instalación.

**FOTO 29: VISTA GENERAL
PUERTA ACCESO VIVIENDA
DESPLAMADA**

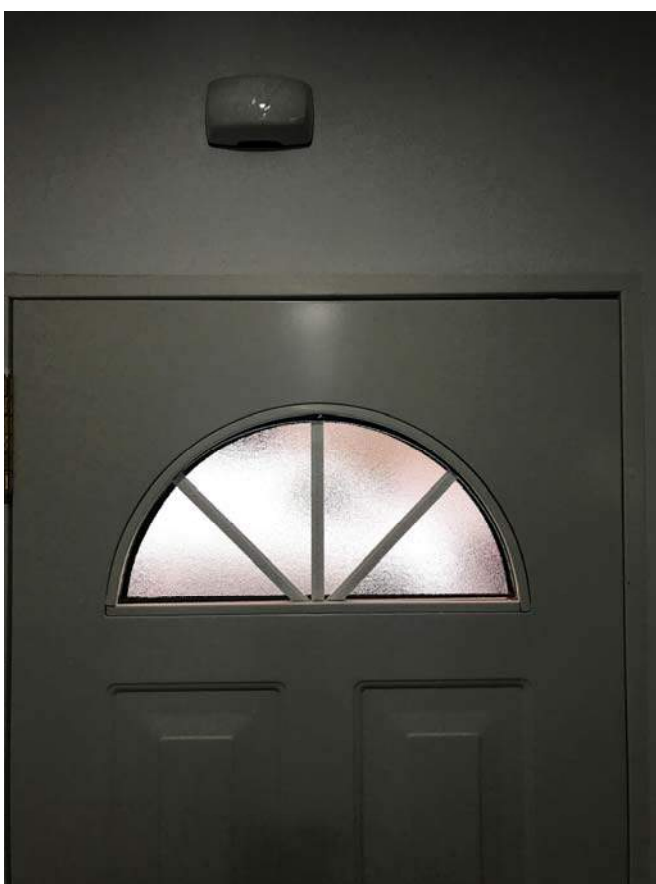
DESPLOME

FOTO 30: DETALLE DE

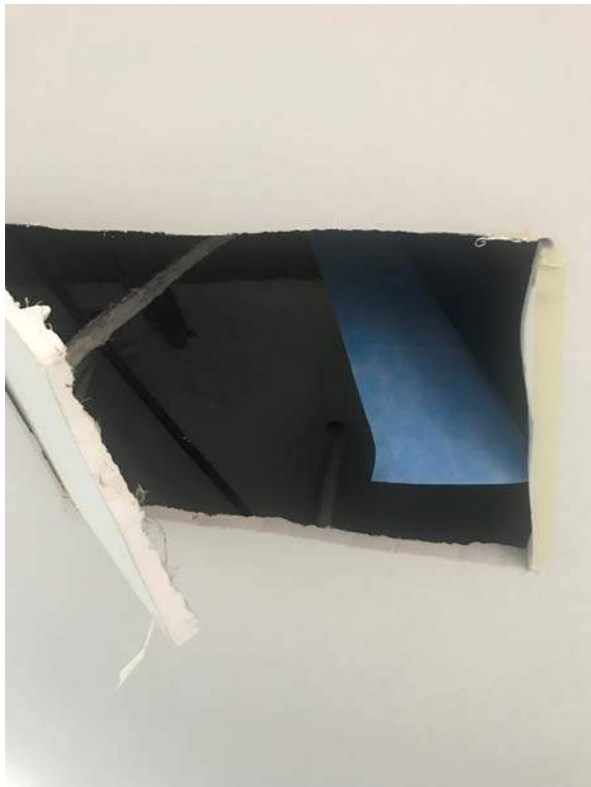
**FOTO 31: APERTURA EN FALSO
TECHO ZONA CON HUMEDAD**

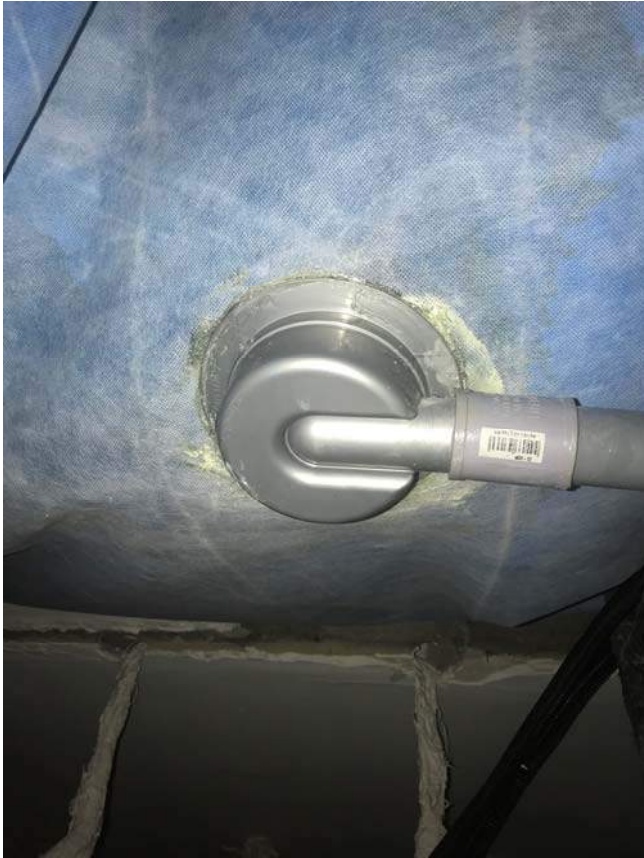
- El patinillo de ventilación e instalaciones que da servicio a los aseos de la finca, ha sido cortado, y las aguas que anteriormente se recogían con la terraza, que se disponía en el suelo de dicho patinillo, ahora son recogidas, con una loneta impermeable, conectado por la parte inferior a un desagüe, la cual recoge las aguas. Esta solución es muy deficiente, como se ha podido ver por la reiterada entrada de agua que ha sufrido el propietario actual.

FOTO 32: RECOGIDA AGUAS PLUVIALES EN PATINILLO

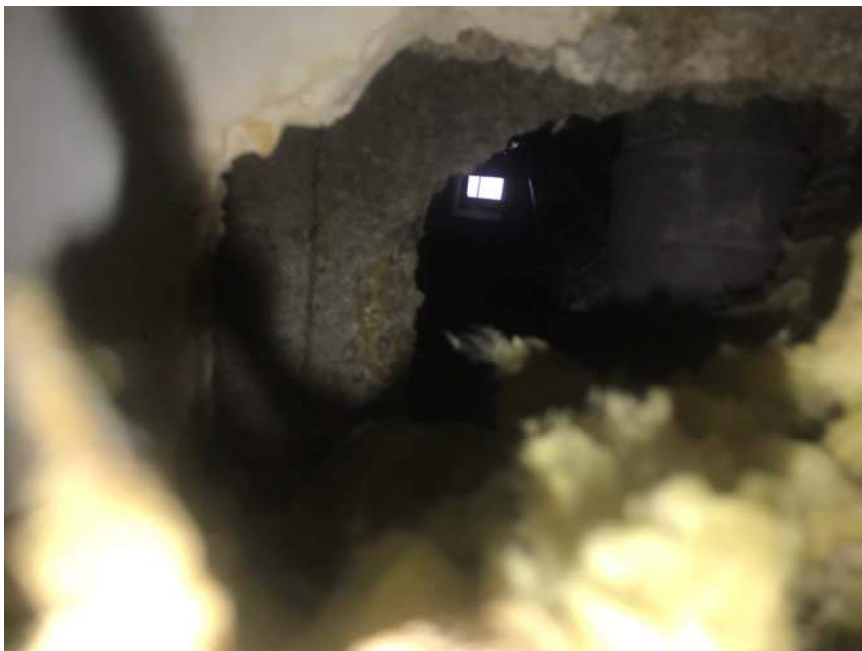
FOTO 32: VISTA CENTRAL DEL PATINILLO
